EVALUASI BANGUNAN RUANG KEGIATAN BELAJAR TERHADAP STANDAR KETENTUAN BANGUNAN SEKOLAH TAHAN GEMPA

EVALUATION OF SCHOOL CLASSROOM BUILDING ON STANDART OF EARTHQUAKE RESISTANT SCHOOL CONSTRUCTION

^{1,2,3)}Program Studi Teknik Sipil, Fakultas Teknik

Universitas Muhammadiyah Purworejo

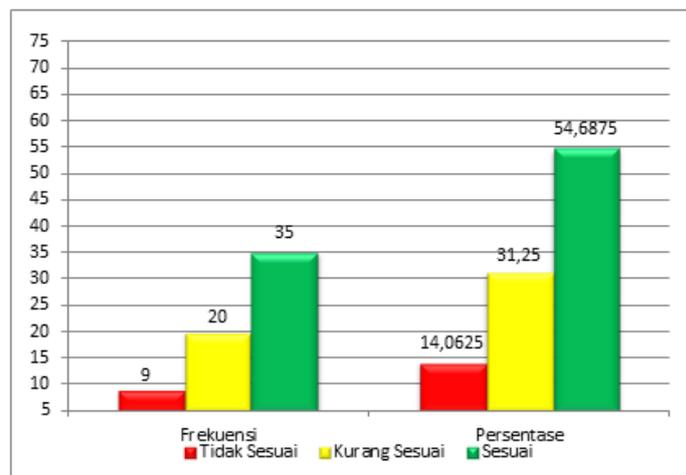
Gambar 1. Diagram kesesuaian bangunanruang kegiatan belajar

Tabel 1
Kesesuaian Bangunan Ruang kegiatan Belajar Sekolah

Skor	Kategori	Frekuensi	Persentase
38-64	Tidak Sesuai	9	14,0625
65-89	Kurang Sesuai	20	31,2500
90-114	Sesuai	35	54,6875
